PROPUESTA DE MODIFICACIÓN DE LA

NAP 2-4-0.0

NORMA ADIF PLATAFORMA

INSPECCIÓN BÁSICA DE PUENTES DE FERROCARRIL

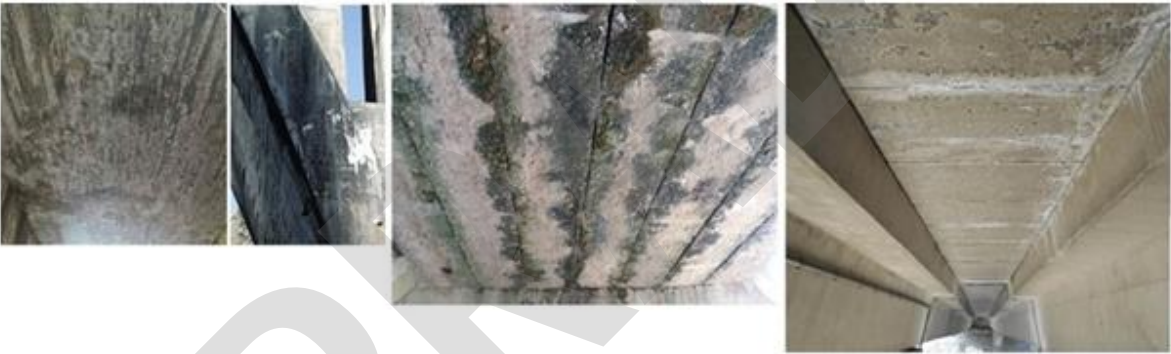
NOMBRE DEL DAÑO:		Humedades, pátinas, costras o eflorescencias		CÓDIGO DAÑO:	4.HA.HPE
ELEMENTO:	Vano	MATERIAL:	HORMIGÓN ARMADO	CATEGORÍA:	2
DESCRIPCIÓN:					
<p>Humedades y pátinas: manchas en la superficie que indican la presencia de agua, bien por filtraciones o por fenómenos de capilaridad. Eflorescencias y costras: se trata de depósitos cristalinos poco coherentes de sales solubles transportados a través o sobre los materiales (las sales pueden proceder o no del propio material). Generalmente son depósitos blancos, que se presentan en zonas donde existe o ha existido humedad.</p>

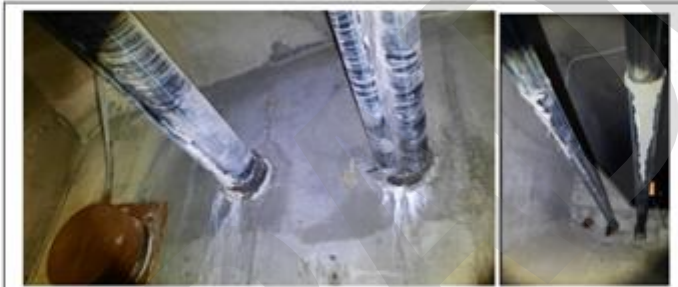
<p>Intensidad 4: Depósitos salinos en tendones de tesado exterior</p>

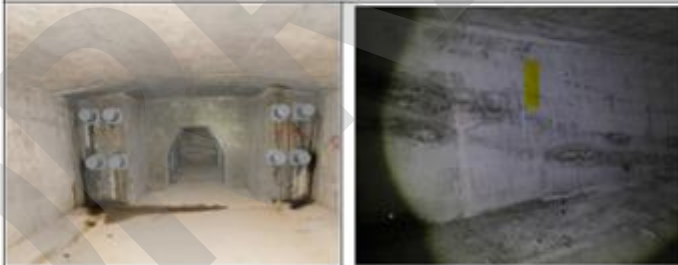
<p>Intensidad 3: Humedad en armadura activa (capots de tesado) Intensidad 3: Humedades replicando el trazado de los tendones</p>					
OBSERVACIONES:					
INTENSIDAD	CRITERIO				
1	<i>El deterioro tiene una extensión inferior al 50% de la superficie del elemento y no hay otros deterioros asociados.</i>

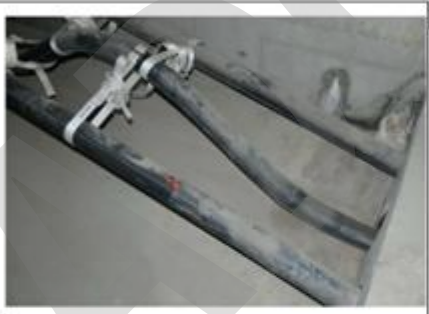
<p>Intensidad 4: Pérdida completa del armado principal de flexión, se ve comprometida la estabilidad del paseo</p>		<p>Intensidad 4: Rotura de un tendón de pretensado exterior</p>

<p>Intensidad 4: Se ha perdido toda la cabeza inferior de la viga, por ende, su armadura principal de tracción</p>		<p>Intensidad 3: Daño puntual en una de las vigas con deformación excesiva de las barras</p>			
OBSERVACIONES:					
<p>Las armaduras vistas pueden deberse, por ejemplo:</p> <ul style="list-style-type: none"> • a una falta del recubrimiento de hormigón prescrito por la Normativa.
